## АНАЛИЗ ДЕФОРМАЦИЙ И УСТОЙЧИВОСТИ НАКЛОННОЙ БАШНИ В Г. НЕВЬЯНСКЕ

**В. В. ЛУШНИКОВ, Ю. Р. ОРЖЕХОВСКИЙ** – ОАО институт «УралНИИ-АС», Екатеринбург, Россия.

**А. В. ДОЛГОВ** - ГУ «УралНИИпроект», Екатеринбург, Россия.

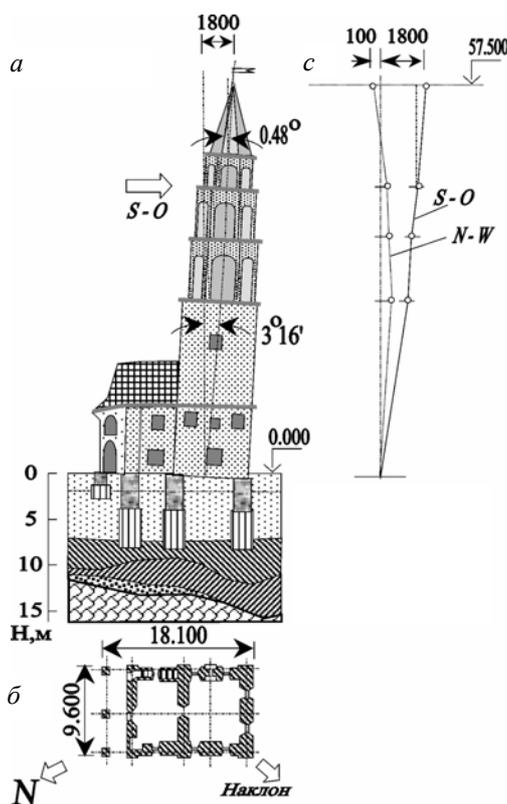
Размер башни в плане – 18,1 х 9,6 м, высотой – 57,5 м (рис. 1, б) четверика, трех восьмериков, увенчанных шатром со шпилем и пристройки с высокой железной кровлей (рис. 1, а). Фундаменты башни сделаны из бутового рваного камня зеленокаменных пород и опираются предположительно на деревянные сваи. Стены сложены из красного глиняного кирпича и имеют толщину от 1,78 м внизу до 1,50 м вверху.

Рис. 1. Невьянская башня. а – разрез; б – план; с – отклонение оси башни от вертикали в северо-западном (N-W) и юго-восточном (S-O) направлениях. Обозначения грунтов: [шляк] - шляк; [суглинок мягкопластичный] - суглинок мягкопластичный; [суглинок тугопластичный] - суглинок тугопластичный; [дресва и щебень] - дресва и щебень; [разборная скала (известняк)] - разборная скала (известняк)

Интересно, что собственный наклон отдельных ярусов башни различен и уменьшается с высотой от  $2^\circ 53'$  (четверик) до  $0^\circ 48'$  (купол и шпиль). В результате продольная ось башни имеет характерную саблеобразную

форму (см. рис. 1, б), что роднит ее со знаменитой Пизанской башней.

При анализе материалов изысканий обращает на себя внимание достаточно резкое падение кровли скальных грунтов в направлении наклона башни (см. рис. 1, а). Так, на участке длиной в 4 м разница в отметках кровли скалы составляет более 2 м. Соответственно возрастает толщина сжимаемого слоя. Таким образом, основание по своей сжимаемости является неравномерным, и увеличение сжимаемости происходит именно в направлении крена. Это обстоятельство, хорошо известное и раньше [3], часто выдвигалось в качестве основной причины деформаций башни. Приводимые ниже результаты расчетов существенно уточняют и детализируют подобную точку зрения.

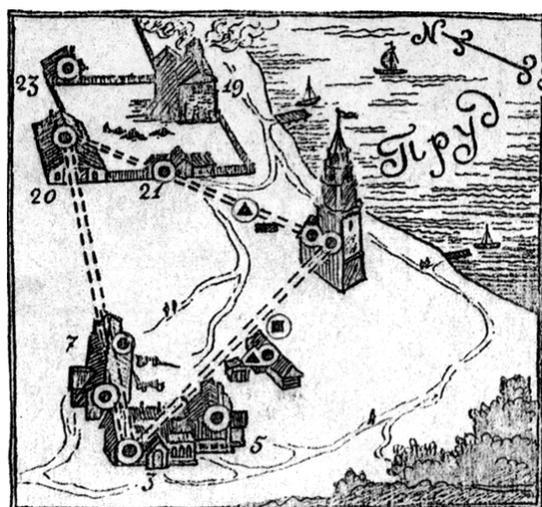
Существуют гипотезы, связанные с возможным существованием под башней или на окружающей территории множества подземных ходов и подземелий. Одна из схем размещения подземных ходов, заимствованная из старых источников [1, 2], показана на рис. 4.

Рис. 4. Схема подземных ходов вокруг башни

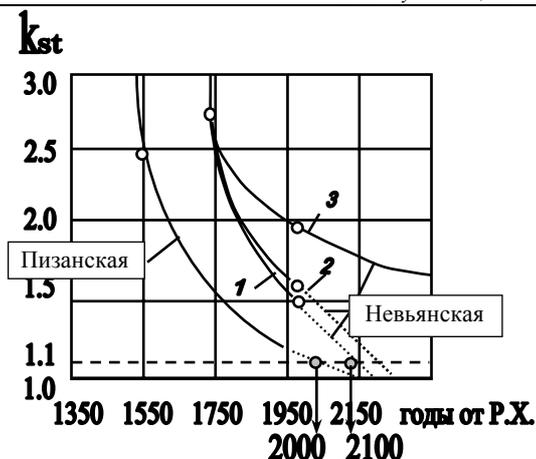
На основании этой оценки и с учетом результатов наблюдений, проводившихся в 1962–1964 и 1977–1979 гг., авторами статьи [3] был сделан прогноз развития наклона Невьянской и Пизанской башен (рис. 6).

Согласно этому прогнозу, Невьянская башня может исчерпать ресурс устойчивости к 2200–2250 гг., т. е. к этому году при самом неблагоприятном варианте коэффициент устойчивости достигнет значения  $k_{st} = 1$ . Подобный же прогноз для Пизанской башни приводил к  $k_{st} = 1$  значительно ранее – к 2150 г. (разумеется, при этом не могли быть учтены проводимые сейчас мероприятия по выправлению ее наклона).

Рис. 6. Изменение коэффициента устойчивости Невьянской и Пизанской башен (1...3 – изменение коэффициента устойчивости Невьянской башни при различных гипотезах)
